Hydrofobisten koekohteiden seurannat vuoteen 2015

Liikennevirasto

Helsinki 2017

Nuutti Vuorimies: Hydrofobisten koekohteiden seurannat vuoteen 2015. Liikennevirasto, kunnossapito-osasto. Helsinki 2016. 149 sivua ja 3 liitettä. ISBN 978-952-317-397-2.

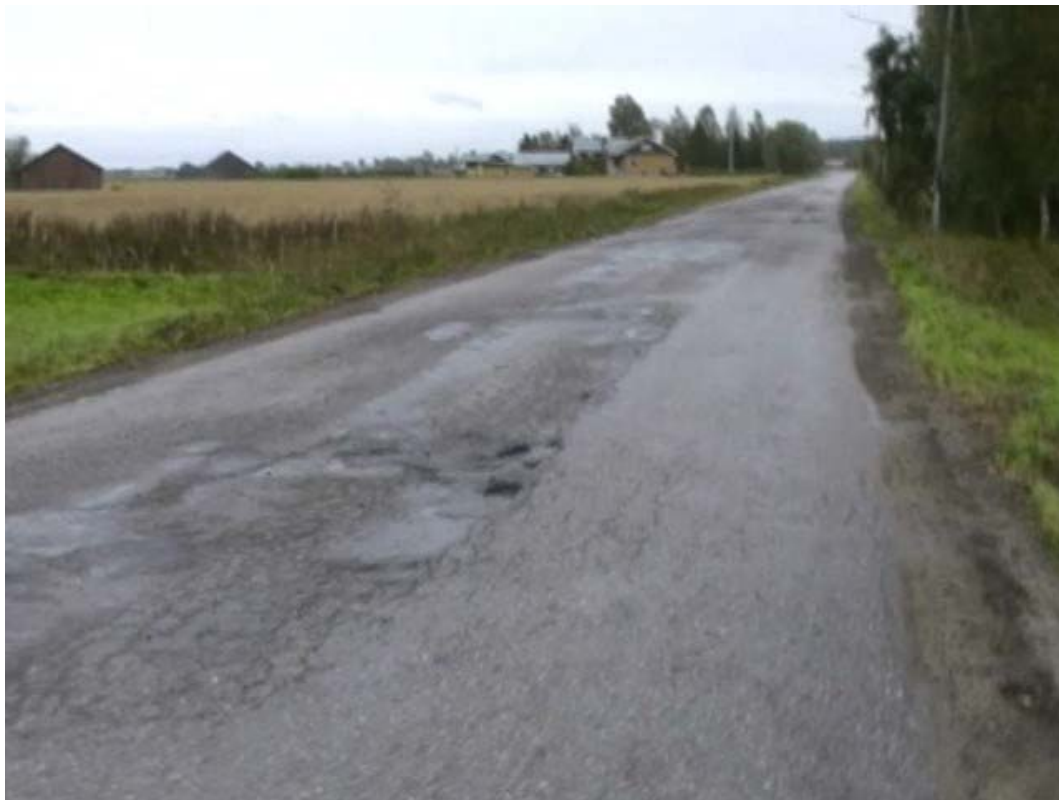
Koerakentamiskohde sijaitsee Maalahden kunnassa lähellä Vaasaa tieosoitteessa mt 17560 1/205–1/368. Koerakenne tehtiin tien pahiten vaurioituneella tieosuudelle, jonka päällysteessä oli monin paikoin kuoppia ja verkkohalkeilua (kuva 2.1.1). Koerakenne toteutettiin syyskuussa 2005. Ennen rakentamista tien päällystetyyppi oli PAB-V ja korjaustoimenpiteiden jälkeiseksi päällystetyypiksi tuli PAB-B. Koekohteessa vanha päällyste poistettiin kokonaan ennen käsittelyaineen sekoittamista. Koerakentamiskohde koostui 80 metrin PolyRoad PR21L-osuudesta ja noin 80 metrin Sacocell KN10/35-osuudesta. Maalahden koekohteella tierakenteen kokonaispaksuus vaihtelee 400–600 mm välillä. Ennen rakentamista kantavan kerroksen paksuus vaihteli 150–200 mm välillä, joskin kantavan kerroksen rajapinta oli paikoin varsin epäselvä. (Aho & Vuorimies 2005)

Kuva 2.1.1. Tie 17560 koekohteen alkupäästä päin katsottuna ennen rakentamista 12.9.2005.

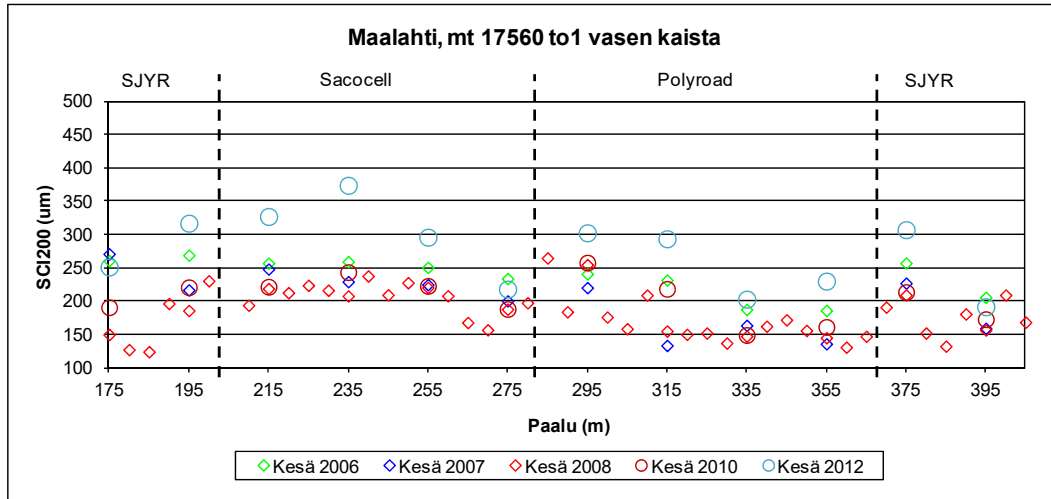
Kuvissa 2.3.1 ja 2.3.2 on esitetty kesällä ja syksyllä tehdyistä PPL-mittauksista määritetyt SCI200-indeksit, jotka kuvaavat parhaiten tierakenteen yläosan (0–200 mm) ominaisuuksia. Vuosina 2006 - 2010 SCI200-indeksit olivat pääosin 150–250 µm välillä. Vasemmalla kaistalla Polyroad-alueen arvot olivat pääsääntöisesti pienemmät kuin Sacocell-alueella. Pelkällä sekoitusjyrsityllä alueella SCI200-indeksien hajonta oli suurempi. Vuoden 2006 kesällä vasemmalta ja oikealta kaistalta mitatut SCI200-indeksit olivat hieman suuremmat kuin kahtena seuraavana vuotena. Syksyllä 2012 mitatut SCI200-indeksit olivat pääosin 250–350 µm välillä, jotka vastaavat suuruusluokaltaan keväällä 2006, 2007 ja 2008 määritettyjä arvoja. Syksyn 2012 SCI200-indeksit olivat merkittävästi suurempia kuin aikaisempina kesinä tai syksyinä mitatut indeksit. Ennen korjausta oikealta kaistalta mitatut kesäaikaiset SCI200-indeksit olivat olleet vuonna 1994 noin 150 µm ja vuonna 2000 150 - 250 µm.

Kuva 2.3.1. Tien 17560 vasemmalta kaistalta kesä- ja syysaikaan PPL-mittauksista määritetyt SCI200-arvot.

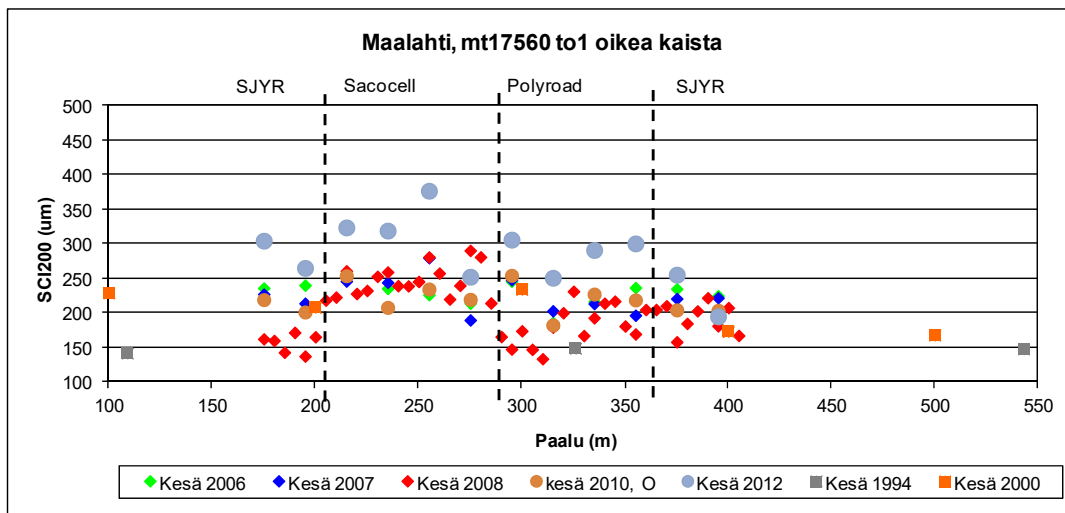
Kuva 2.3.2. Tien 17560 oikealta kaistalta kesä- ja syysaikaan PPL-mittauksista määritetyt SCI200-arvot.

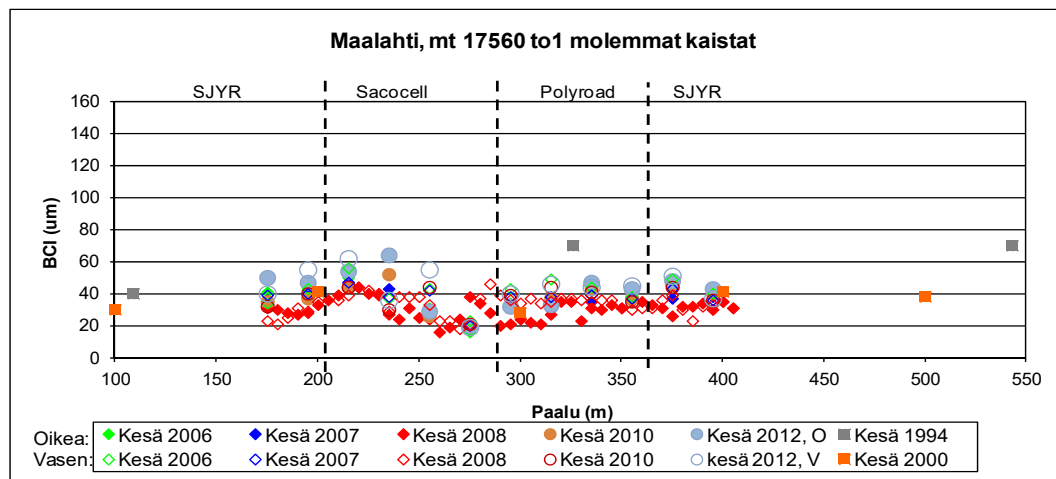
Kuvassa 2.3.3 on esitetty kesä ja syksyllä mitatut pohjamaan taipumaa kuvaavat BCI-indeksit. BCI-indeksit olivat 2007, 2008 ja 2010 pääosin 20–45 µm. Kesäkuun 2006 lopussa BCI-indeksit olivat pääsääntöisesti hieman suurempia kuin muilla mittauseroilla vastaavilla kohdilla. Syksyllä 2012 BCI-indeksit olivat selkeästi suuremmat ollen luokkaa 30–55 µm. Pohjamaan taipumaa kuvaavissa BCI-indekseissä havaitaan kohdassa pl 270–280 oleva rumpu alhaisempina BCI-arvoina. Kuvasta havaitaan myös, että vuoden 2000 kesällä BCI-indeksit olivat 30–40 µm, mutta kesällä 1994 pohjamaan taipumat olivat olleet niihin nähden melkein kaksinkertaisia.

Kuva 2.3.3. Tieltä 17560 kesä- ja syysaikaan mitatuista PPL-mittauksista määritetyt pohjamaan taipumaa kuvaavat BCI-arvot. Täytetyt merkit edustavat oikealta ja avonaiset merkit vasemmalta kaistalta tehtyjä mittauksia. Kohdassa 270-280 tien alla on iso betonirumpu.

SCI200- ja BCI-indeksien perusteella ja taulukoon 1.2.2 pohjautuen Maalahden koekohteen tien kantavuus vaihteli vuosina 2006–2010 riittävän ja puutteellisen alueella pohjamaan taipumien ollessa pääasiassa 20–45 µm. Viitenä ensimmäisenä vuotena kesä- ja syysaikaan tehdyistä mittauksista määritetyt SCI200- ja BCI-indeksit olivat lähellä toisiaan ja tien kantavuus ei ollut heikentynyt. Syksyn 2012 mittauksessa SCI200- ja BCI-indeksit olivat selkeästi suuremmat ja tien kantavuus oli niiden perusteella muuttunut puutteelliseksi ollen paikoin jopa huono.

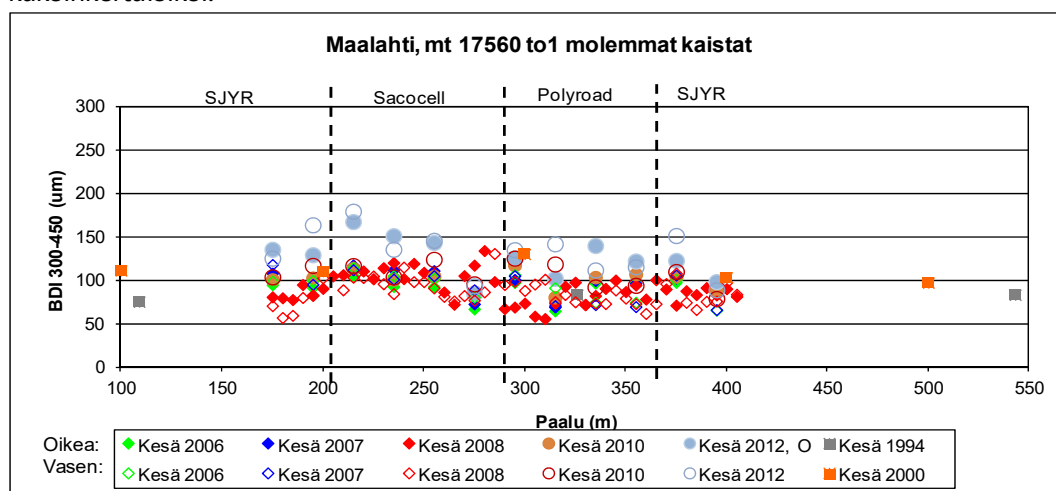
Kuvissa 2.3.4 ja 2.3.5 on esitetty kesä- ja syysaikaiset BDI300-450 ja BDI600-900-arvot, jotka parhaiten kuvaavat jakavan kerroksen ominaisuuksia 300–450 mm syvyydeltä ja alusrakenteen tai pohjamaan yläosan kuntoa 600–900 mm syvyydeltä. Kuvasta 2.3.4 nähdään, että jakava kerros on ollut vuosina 2006–2010 ominaisuudeltaan suhteellisen tasalaatuista BDI300-450 -arvojen vaihdellessa pääosin 80–120 µm välillä ja vuonna 2012 välillä 100–170 µm. Alusrakenne syvyydellä 600–900 mm on myös ollut suhteellisen tasalaatuista BDI600-900-indeksien ollessa vuosina 2006–2010 40–80 µm. Syksyllä 2012 mitatut BDI600-900-arvot olivat kasvaneet erityisesti välillä pl 170–250 melkein kaksinkertaisiksi.

Kuva 2.3.4. Tien 17560 to1 molemmilta kaistoilta kesä- ja syysaikaisista PPL-mittauksista määritetyt jakavan kerroksen taipumaa kuvaavat BDI300-450-arvot. Täytetyt merkit edustavat oikealta ja avonaiset merkit vasemmalta kaistalta tehtyjä mittauksia.

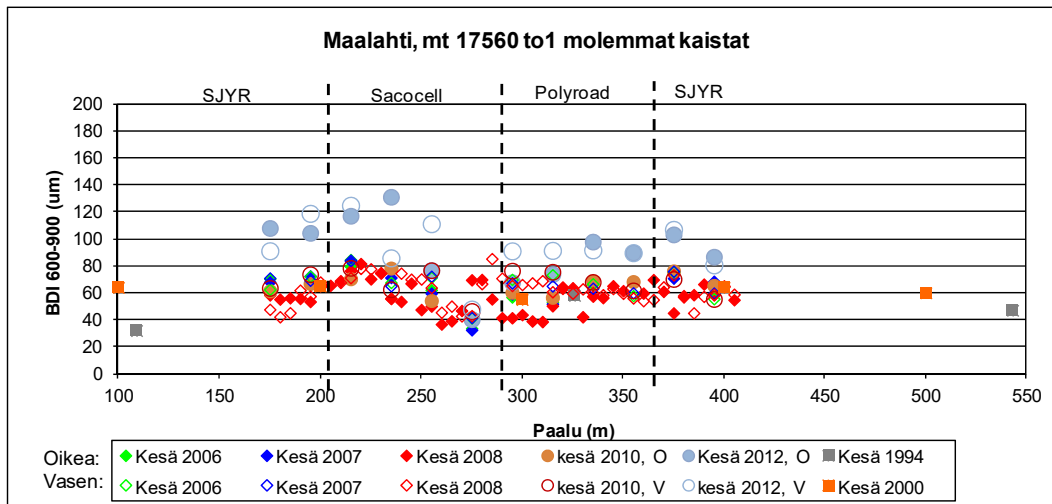
Kuva 2.3.5. Tien 17560 to1 molemmilta kaistoilta kesä- ja syysaikaisista PPL-mittauksista määritetyt pohjamaan taipumaa kuvaavat BDI600-900 -arvot. Täytetyt merkit edustavat oikealta ja avonaiset merkit vasemmalta kaistalta tehtyjä mittauksia.

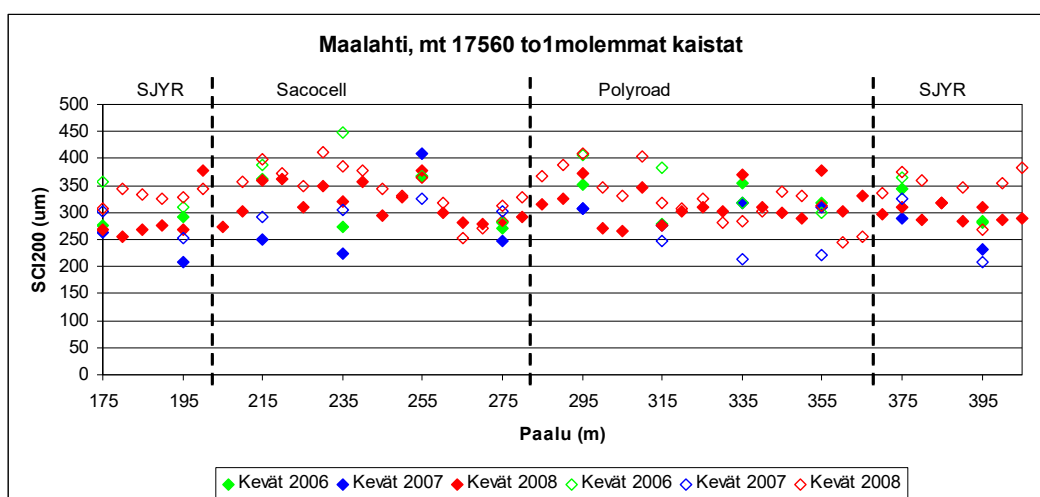
Kuvassa 2.3.6 on esitetty keväällä 2006, 2007 ja 2008 tehdyistä PPL-mittauksista lasketut SCI200-indeksit. Näiden mittausten jälkeen keväisin ei ole tehty PPL-mittauksia. Keväällä tehdyissä mittauksissa SCI200-indeksit ovat olleet 250–400 µm eli noin 100 µm suuremmat kuin samojen vuosien kesämittauksissa. Kuvassa 2.3.7 on esitetty keväisin tehdyistä PPL-mittauksista lasketut BCI-indeksit. Kuvasta nähdään BCI-arvojen vaihtelevan eri vuosina, mikä johtuu mittausajankohdan tierakenteen sulamisvaiheesta eri vuosina. Kun kevään BCI-arvoja vertaa kesäarvoihin, vaikuttaisi siltä, että 3.4.2007 tierakenteen alaosa on ollut jäässä ja 17.4.2008 mittauksen aikana pohjamaa olisi jo sulanut hyvin syvälle. Kuvasta 2.3.7 nähdään, että Polyroad-alueella vasemman kaistan BCI-indeksit ovat melkein 20–30 µm suuremmat kuin oikealla kaistalla vuonna 2008.

Kuva 2.3.6. Tien 17560 to1 molemmilta kaistoilta keväällä mitatuista PPL-mittauksista määritetyt SCI200-arvot. Täytetyt merkit edustavat oikealta ja avonaiset merkit vasemmalta kaistalta tehtyjä mittauksia.

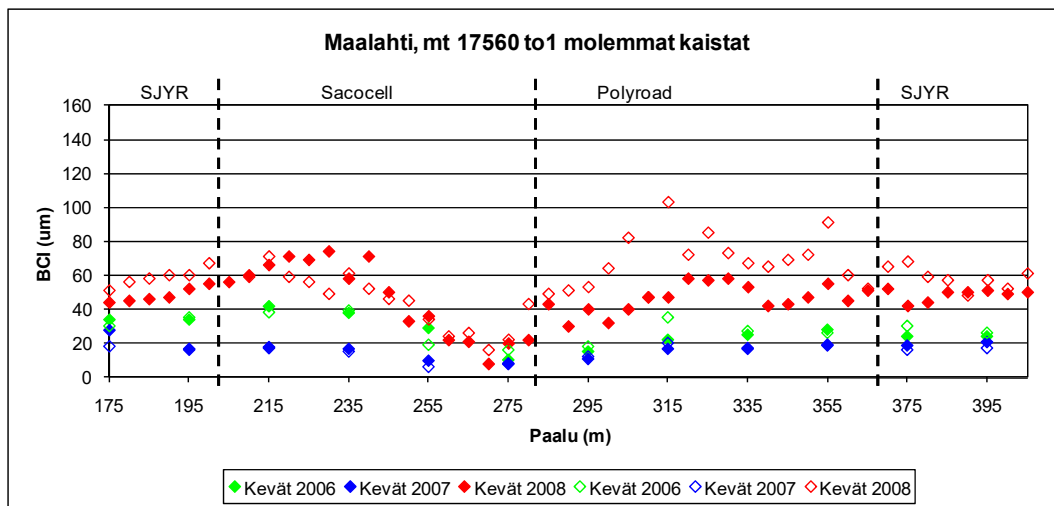
Kuva 2.3.7. Tien 17560 to1 molemmilta kaistoilta keväällä mitatuista PPL-mittauksista määritetyt BCI-arvot. Täytetyt merkit edustavat oikealta ja avonaiset merkit vasemmalta kaistalta tehtyjä mittauksia.

Kuvien 2.3.7–2.3.9 perusteella kevään 2008 mittaushetkellä tierakenteen kantavuus on ollut selkeästi heikompi muihin keväisiin mittausajankohtiin verrattaessa.

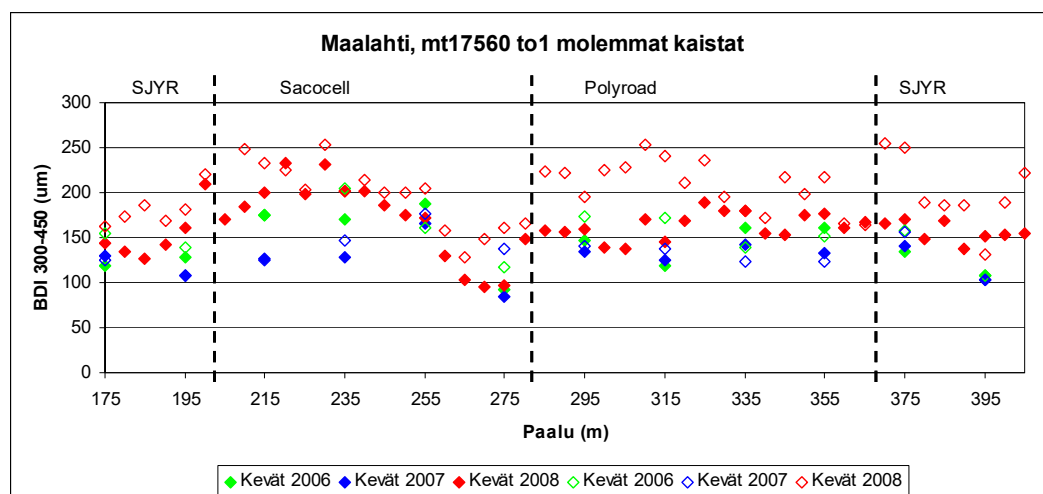
Kuvissa 2.3.8 ja 2.3.9 on esitetty keväällä tehdyistä PPL-mittauksista lasketut BDI_{300–450} ja BDI_{600–900}-indeksit, jotka parhaiten kuvaavat jakavan kerroksen ominaisuuksia 300–450 mm syvyydeltä ja alusrakenteen kuntoa 600–900 mm syvyydeltä. Verrattaessa kevään BDI_{300–450}-arvoja kesäarvoihin havaitaan kevätarvojen olleen vuosina 2006 ja 2007 hieman kesäarvoja suurempia ja keväällä 2008 kaksinkertaisia, jolloin BDI_{300–450}-indeksit olivat pääosin 140–240 µm. Keväällä 2008 BDI_{600–900}-arvot olivat Polyroad-alueella suurimmillaan 160–200 µm, mutta muuten ne olivat pääosin 80–140 µm eli kaksinkertaiset kesällä mitattuihin arvoihin nähden. Keväällä 2006 ja 2007 mitatuissa arvoissa ei ollut eroa kesällä mitattuihin arvoihin.

Kuva 2.3.8. Tien 17560 to1 molemmilta kaistoilta keväällä mitatuista PPL-mittauksista määritetyt BDI_{300–450}-arvot. Täytetyt merkit edustavat oikealta ja avonaiset merkit vasemmalta kaistalta tehtyjä mittauksia.

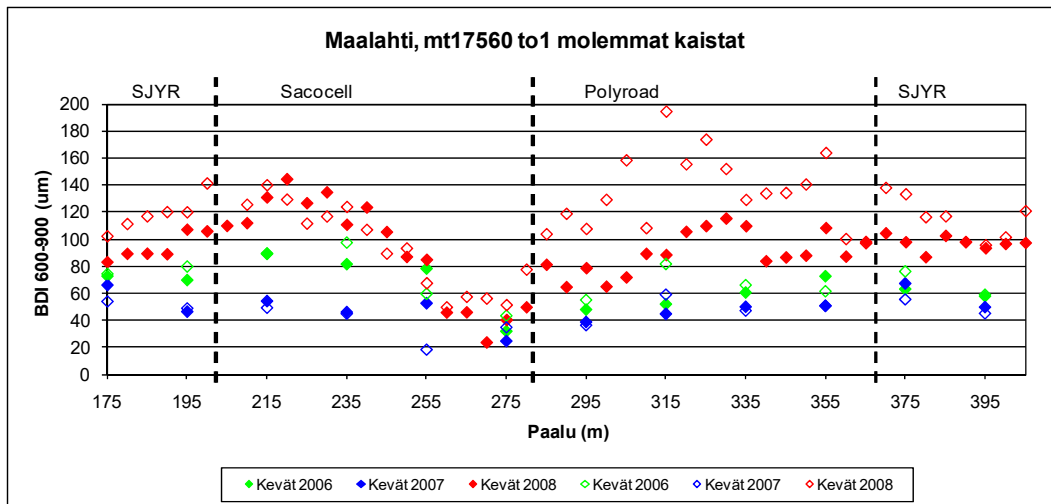
Kuva 2.3.9. Tien 17560 to1 molemmilta kaistoilta keväällä mitatuista PPL-mittauksista määritetyt BDI600–900-arvot. Täytetyt merkit edustavat oikealta ja avonaiset merkit vasemmalta kaistalta tehtyjä mittauksia.

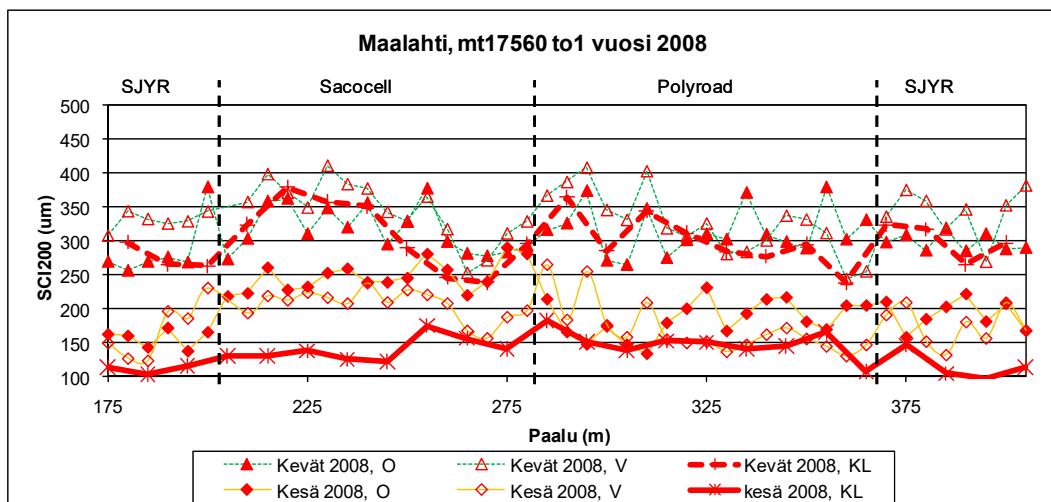
PPL-mittauksia tehtiin keskilinjalta 17.4.2008, 1.10.2008, 9.9.2010 ja 11.10.2012. Tosin 2010 ja 2012 keskilinjalta oli vain kuusi mittauspistettä. Kuvissa 2.3.10 ja 2.3.11 on esitetty SCI200- ja BCI-indeksit vuoden 2008 keväältä ja kesältä jaettuna oikeaan (O) ja vasempaan (V) kaistaan sekä keskilinjaan (KL). SCI200-indekseistä havaitaan Sacocell-alueen keskilinjalta kesällä mitattujen taipumien olevan selkeästi pienemmät kuin kaistoilta mitattujen arvojen. Keväällä 2008 tehdyssä mittauksessa keskilinjan SCI200-indeksit olivat samaa suuruusluokkaa kuin oikealla ja vasemmalla kaistalla. Samankaltainen käyttäytyminen on havaittavissa myös pohjamaan taipumaa kuvaavista BCI-indekseistä vaikkakin Polyroad-alueelta vasemmalta kaistalta keväällä mitatut arvot ovat jonkin verran suurempia kuin oikealla kaistalla tai keskilinjalla mitatut arvot.

Kuva 2.3.10. Tien 17560 to1 oikealta (O) ja vasemmalta (V) kaistalta sekä keskilinjalta (KL) keväällä ja kesällä 2008 mitatuista PPL-mittauksista määritetyt SCI200-indeksit.

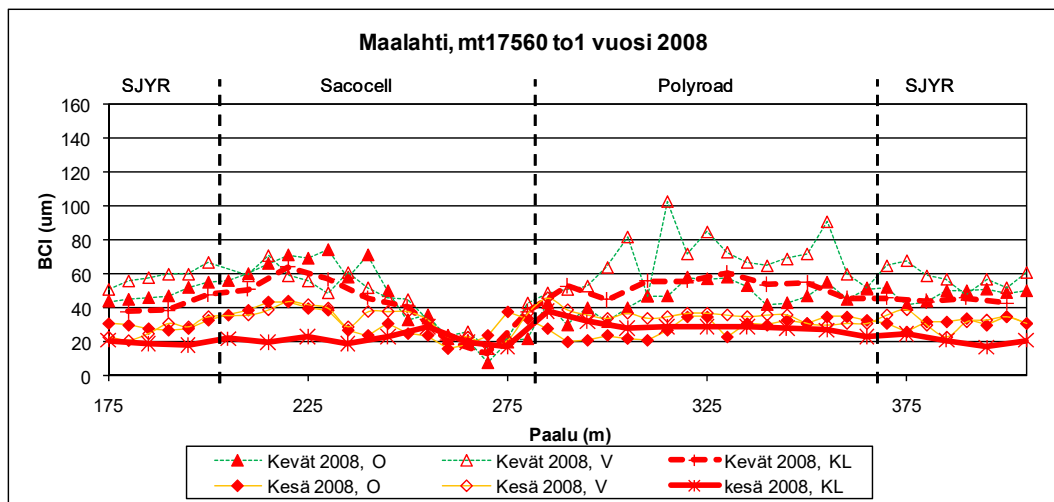
Kuva 2.3.11. Tien 17560 to1 oikealta (O) ja vasemmalta (V) kaistalta sekä keskilinjalta (KL) keväällä ja kesällä 2008 mitatuista PPL-mittauksista määritetyt BCI-indeksit.

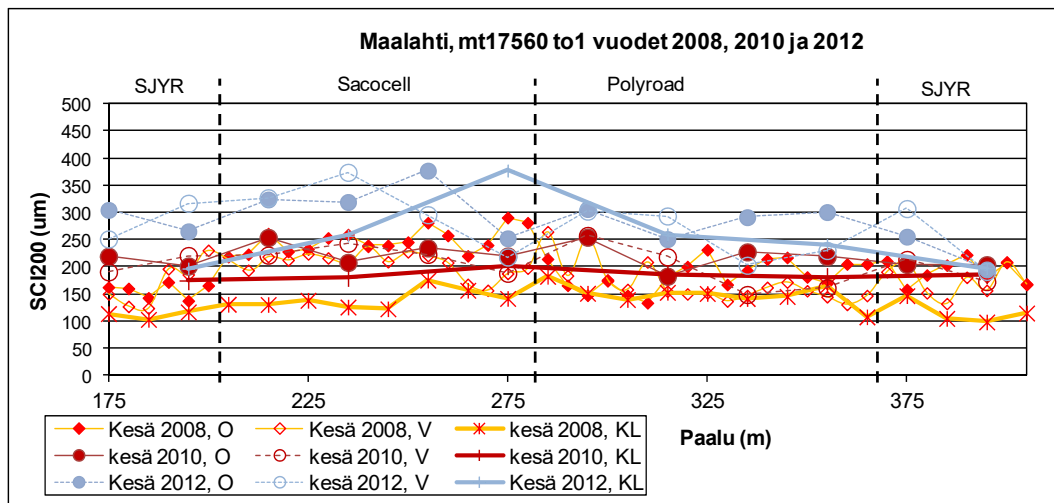
Kuvissa 2.3.12 ja 2.3.13 on esitetty syys- tai lokakuussa 2008, 2010 ja 2012 tehdyistä PPL-mittauksista määritetyt SCI200- ja BCI-indeksit. Vuosina 2010 ja 2012 keskilinjalta tehtiin vain kuusi mittausta. Keskilinjalta mitatut taipumat olivat pääosin pienempiä kuin kaistoilta mitatut taipumat. Keskilinjalla SCI200-indeksit olivat kasvaneet selkeästi vuosittain. BCI-indeksit olivat pysyneet samoina välillä pl250–pl370, mutta välillä pl175–pl235 arvot ovat vuosittain kasvaneet.

Kuva 2.3.12. Tien 17560 to1 oikealta (O) ja vasemmalta (V) kaistalta sekä keskilinjalta (KL) syys- tai lokakuussa 2008, 2010 ja 2012 mitatuista PPL-mittauksista määritetyt SCI200-indeksit.

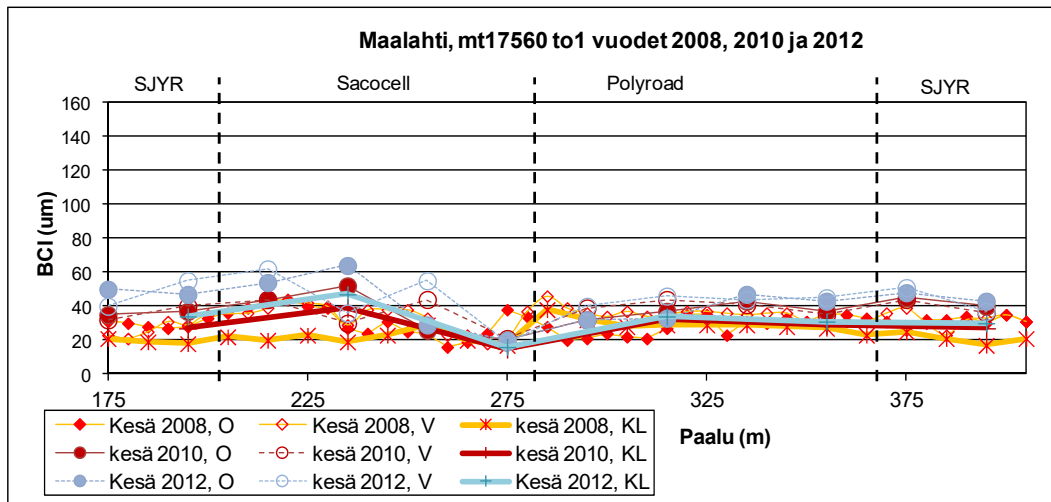
Kuva 2.3.13. Tien 17560 to1 oikealta (O) ja vasemmalta (V) kaistalta sekä keskilinjalta (KL) kesällä 2008, 2010 ja 2012 mitatuista PPL-mittauksista määritetyt BCI-indeksit.

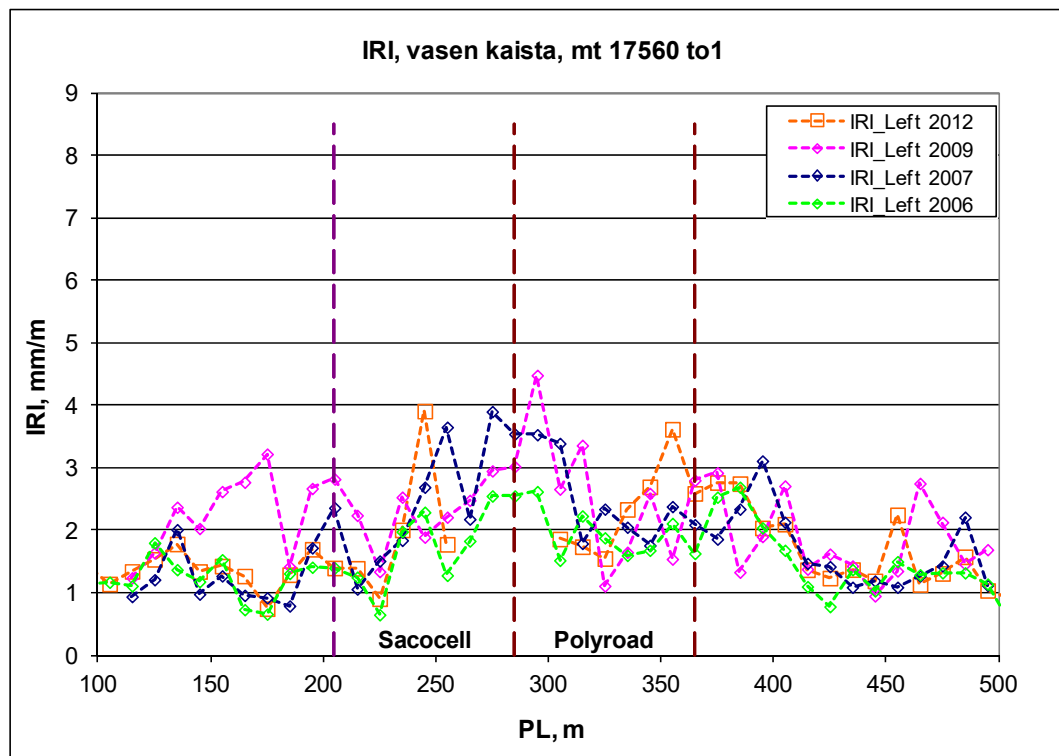
Kuvissa 2.4.1 ja 2.4.2 on esitetty mitatut IRI-arvot kaistoittain. Vasemmalla kaistalla IRI-arvot ovat hieman kasvaneet ensimmäisestä mittaukskerrasta sekä käsitellyllä että käsittelemättömällä alueella. IRI-arvot ovat kuitenkin hieman suurempia käsitellyllä alueella ollen pääsääntöisesti 2–4 mm/m, jolloin vasemman kaistan tien kuntoluokka olisi hyvän ja tyydyttävän välillä. Suurimmat IRI-arvot on mitattu 30 metrin matkalta kohdassa, jossa käsittelyaine vaihtuu toiseksi. Tästä kohdasta ei ole vuoden 2012 mittauksessa dataa. Varsinaisen koealueen lähellä tien kuntoluokka on ollut hyvä.

Kuva 2.4.1. Tien 17560 to1 vasemmalta kaistalta mitatut IRI-arvot 2006,2007, 2009 ja 2012.

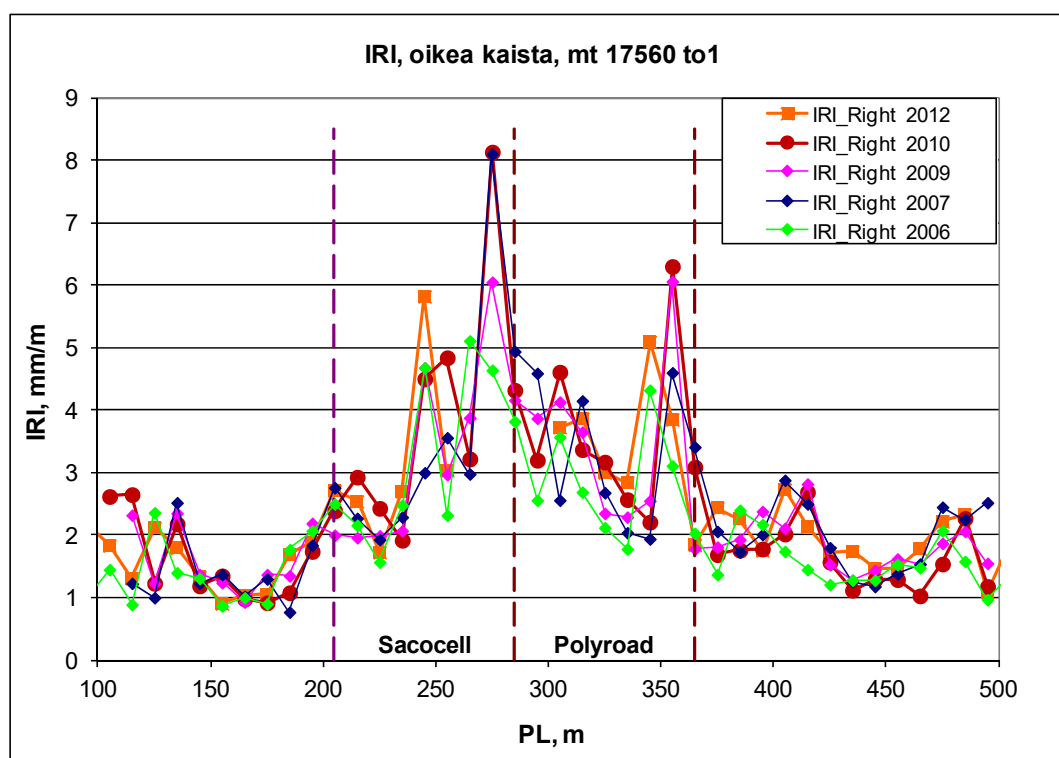
Oikealla kaistalla IRI-arvot eivät ole juurikaan muuttuneet ensimmäisestä mittaukskerrasta. Oikealla kaistalla on kuitenkin selkeästi suurimmat IRI-arvot käsitellyllä alueella kohdassa pl 260–290, jossa betonirumpu alittaa tien ja käsittelyaine vaihtuu toiseksi sekä kohdassa pl 360–370, jossa käsittelyaineosuus muuttuu sekoitusjyristyksi alueeksi. Oikean kaistan sekoitusjyristyillä alueella IRI-arvot ovat olleet 1–3 mm/m. Sacocellillä käsitellyllä alueella IRI-arvot kasvavat arvosta 2,5 mm/m arvoon 6 mm/m paaluluvun kasvaessa. Suurin yksittäinen kohta on kuitenkin 8 mm/m. Polyroadilla käsitellyllä alueella IRI-arvot vaihtelevat 2,5–6 mm/m välillä. Oikealla kaistalla tien kuntoluokka vaihtelisi paikallisesti hyvästä erittäin huonoon käsittelyaineella käsitellyllä alueella.

Kuva 2.4.2. Tien 17560 to1 oikealta kaistalta mitatut IRI-arvot 2006, 2007, 2009, 2010 ja 2012.

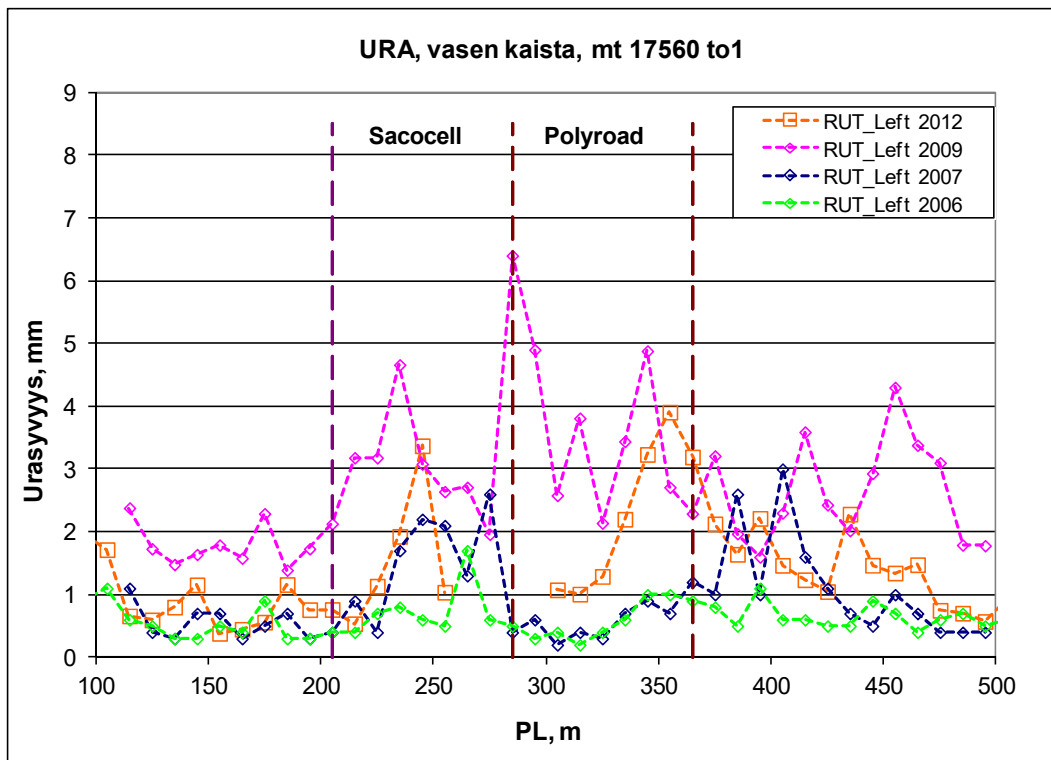
Kuvissa 2.4.3 ja 2.4.4 on esitetty mitatut urasyvytydet vasemmalta ja oikealta kaistalta. Vasemmalla kaistalla urasyvytydet olivat vuonna 2009 suuremmat kuin muina vuosina. Oikealla kaistalla urasyvyys kasvoi eniten vuosina 2009 ja 2010. Vuoden 2010 mittauksesta havaitaan urasyvytyden olevan mittausalueella suhteellisen tasaisesti 3–4,5 mm, kun vuosina 2006 ja 2007 urasyvyys oli 1–2 mm. Vuoden 2012 mittauksessa urasyvytydet vaihtelivat pääasiallisesti näiden välissä ollen pääsääntöisesti pienempi kuin edellisellä mittauksella. Vuonna 2012 mitattu yksittäinen suurin urasyvyys oli oikealla kaistalla kohdassa pl 335. Kuvassa 2.4.5 on esitetty vuosilta 2006, 2007, 2009 ja 2012 kaistojen suurimmat sekä vuodelta 2010 oikean kaistan urasyvytydet, joiden perusteella käsittely-aineella käsitellyllä alueella urasyvyys on kasvanut enemmän kuin sekoitusjyrsityllä alueella. Vuoden 2010 mittauksen perusteella urasyvytydet olisivat kuitenkin saman suuruisia käsitellyllä ja käsittelemättömällä alueella. Tosin on huomattava, että vuonna 2009 suurimmat yksittäiset urasyvytydet mitattiin vasemmalta kaistalta, josta ei ole mittausdataa vuodelta 2010. Näiden vuosien 2009 ja 2010 mittauksen jälkeen suurin urasyvyys ei ole kasvanut kuin välillä pl 335–355. Kuvasta 2.4.5 havaitaan käsitellyllä alueella urasyvytyksien olleen viimeisinä vuosina pääosin 3–5 mm välillä ja käsittelemättömällä alueella ennen käsiteltyä aluetta 1–3 mm ja käsitellyn alueen jälkeen 2–4,5 mm eli lähes samaa suuruusluokkaa kuin käsitellyllä alueella. Urien raja-arvojen perusteella kuntoluokka on ollut erittäin hyvä yksittäistä pistettä lukuun ottamatta.

Kuva 2.4.3. Tien 17560 to1 vasemmalta kaistalta mitatut urasyvytydet 2006, 2007, 2009 ja 2012.

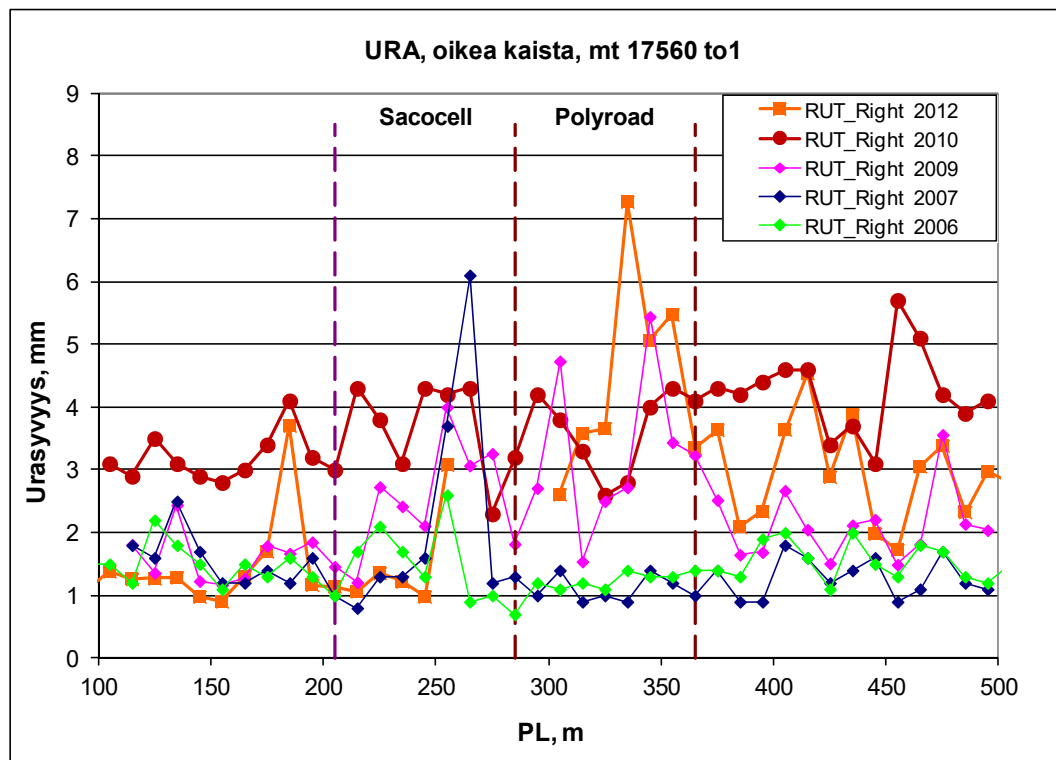
Kuva 2.4.4. Tien 17560 to1 oikealta kaistalta mitatut urasyvyudet 2006, 2007, 2009, 2010 ja 2012.

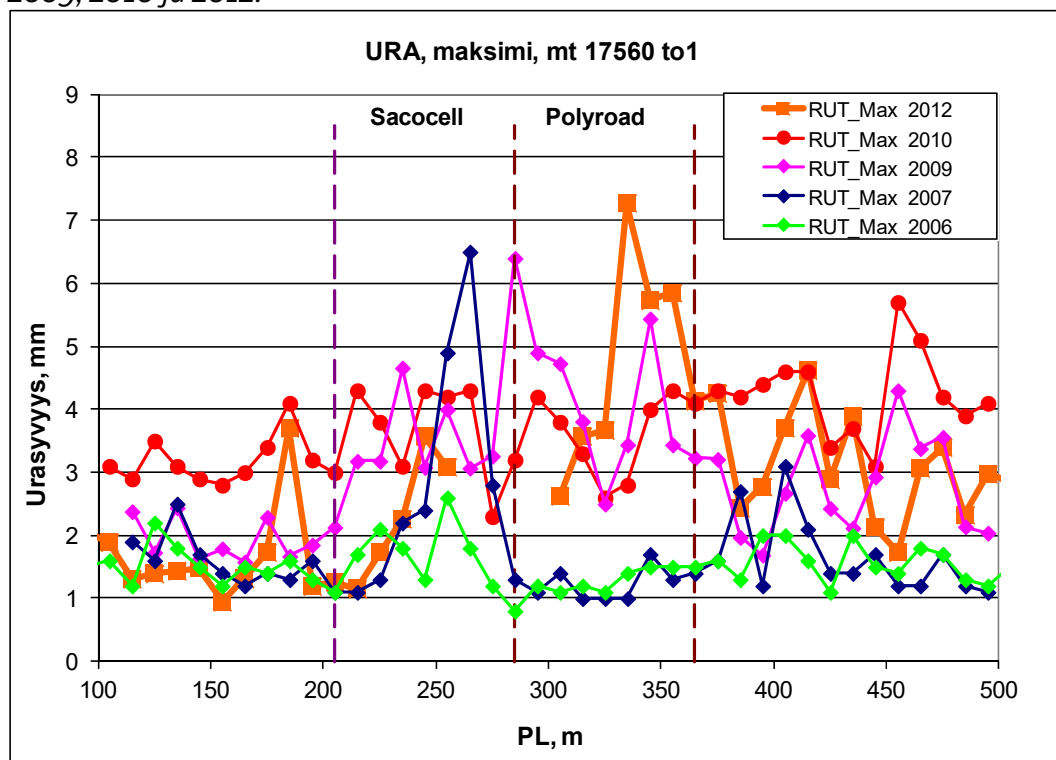
Kuva 2.4.5. Tien 17560 to1 suurimmat mitatut urasyvyudet vuosilta 2006, 2007, 2009 ja 2012 sekä oikean kaistan urasyvyys vuodelta 2010.

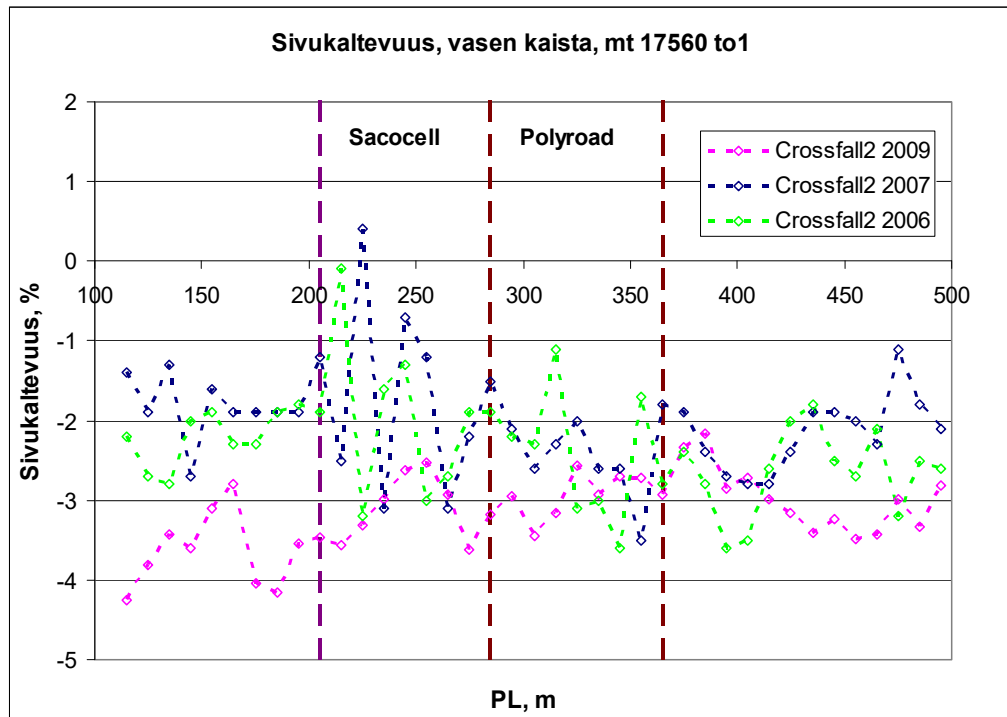
Kuvissa 2.4.6 ja 2.4.7 on esitetty mitatut sivukaltevuudet. Vuosien 2006 ja 2007 mittauksissa sivukaltevuus oli pääosin 1–3 %. Oikealla kaistalla sivukaltevuus ei ole merkittävästi muuttunut vuosien kuluessa ja vuosina 2010 ja 2012 oikean kaistan sivukaltevuus on ollut pääosin 2–3,5 %. Vasemman kaistan sivukaltevuus oli vuonna 2009 aiemmista mittauksista poiketen 2,5–4 % suurimpien sivukaltevuuksien ollessa sekoitusjyristyllä

alueella pl 100–200. Sivukaltevuus oli koekohteella ensimmäisinä vuosina suositeltavaa pienempi ja välillä pl 210–220 sivukaltevuus oli ollut lähes olematon. Vuosien 2009–2012 mittauksen perusteella sivukaltevuus on ollut pääosin 2–4 % vuoden 2012 oikean kaistan keskiarvon ollessa 2,7 %. Sivukaltevuuden suositeltu taso on 3,0 % (taulukko 1.3.3), joten sivukaltevuus olisi voinut olla hieman jyrkempi.

Kuva 2.4.6. Tien 17560 to1 vasemmalta kaistalta mitatut sivukaltevuudet 2006, 2007 ja 2009.

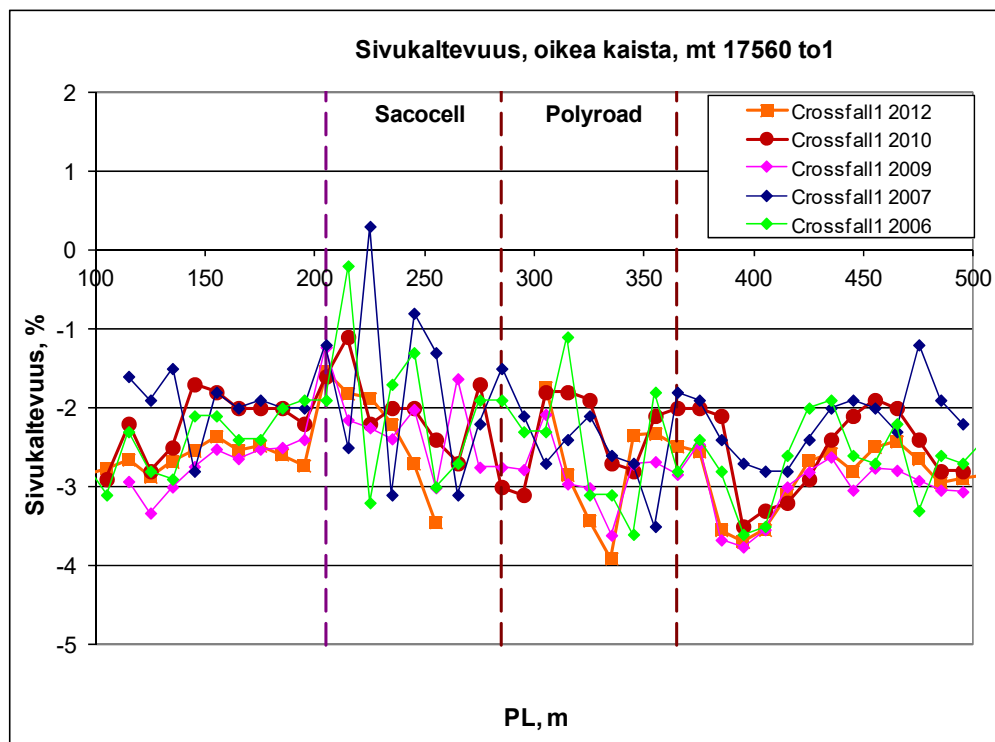
Kuva 2.4.7. Tien 17560 to1 oikealta kaistalta mitatut sivukaltevuudet 2006, 2007, 2009, 2010 ja 2012.

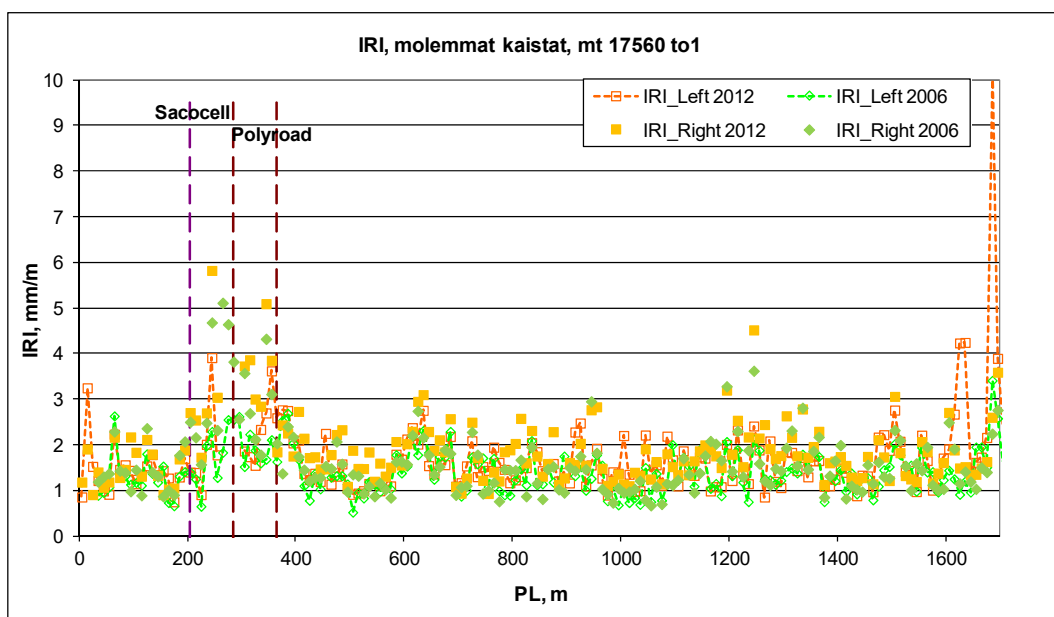
Vuosilta 2006 ja 2012 PTM-mittausdataa oli koko tien pituudelta. Kuvassa 2.4.8 on esitetty IRI-arvot koko tien pituudelta. Kuvasta nähdään IRI-arvojen pysyneen teillä pääsääntöisesti 1–2,5 mm/m välillä. Muutamissa kohdissa on kuitenkin mitattu selkeästi suurempia IRI-arvoja ja yksi näistä kohdista on käsittelyaineilla käsitelty alue. Kuvan perusteella IRI-arvot ovat kasvaneet enintään 1 mm/m kuudessa vuodessa. Kuvassa 2.4.9 on esitetty vastaavasti koko tien pituudelta suurimmat urasyvyydet. Vuonna 2006 suurimmat urasyvyydet olivat pääsääntöisesti 1–3 mm ja vuonna 2012 1–4 mm. Suurimmat urasyvyydet ovat kasvaneet eniten välillä pl 240–560. Näiden vuosien 2006 ja 2012 urasyvyysien perusteella koekohde ei poikkea merkittävästi tien yleisestä urasyvyysien muuttumisen vaihtelusta.

Kuva 2.4.8. Tien 17560 to1 molemmilta kaistoilta mitatut IRI-arvot vuosina 2006 ja 2012.

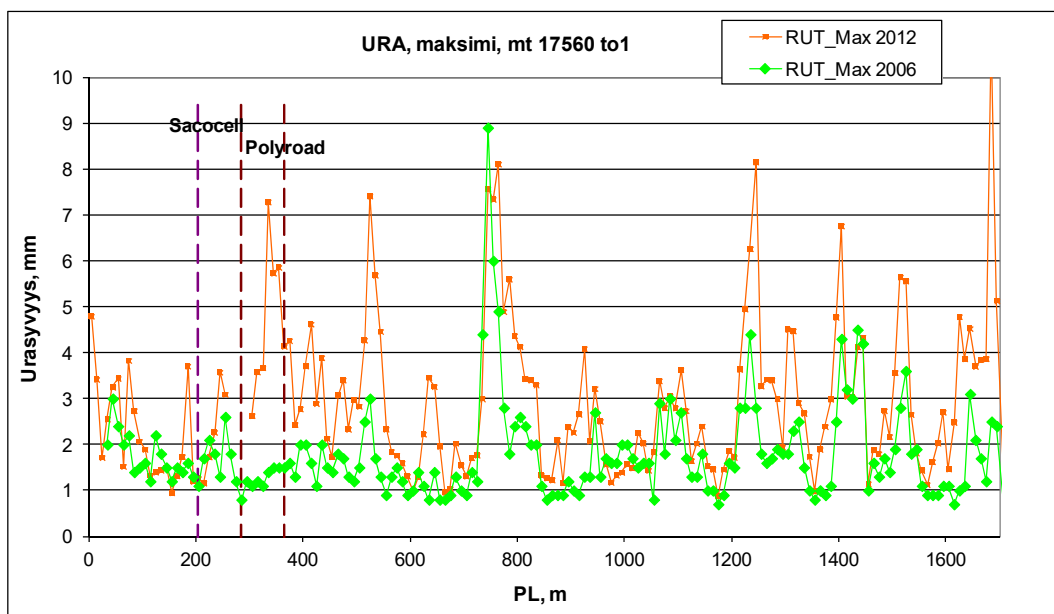
Kuva 2.4.9. Tien 17560 to1 molemmilta kaistoilta mitatut suurimmat urasyvyydet vuosina 2006 ja 2012. Maksimiurasyvyydet ovat pääosin vasemmalta kaistalta, paitsi välillä pl 330–750.

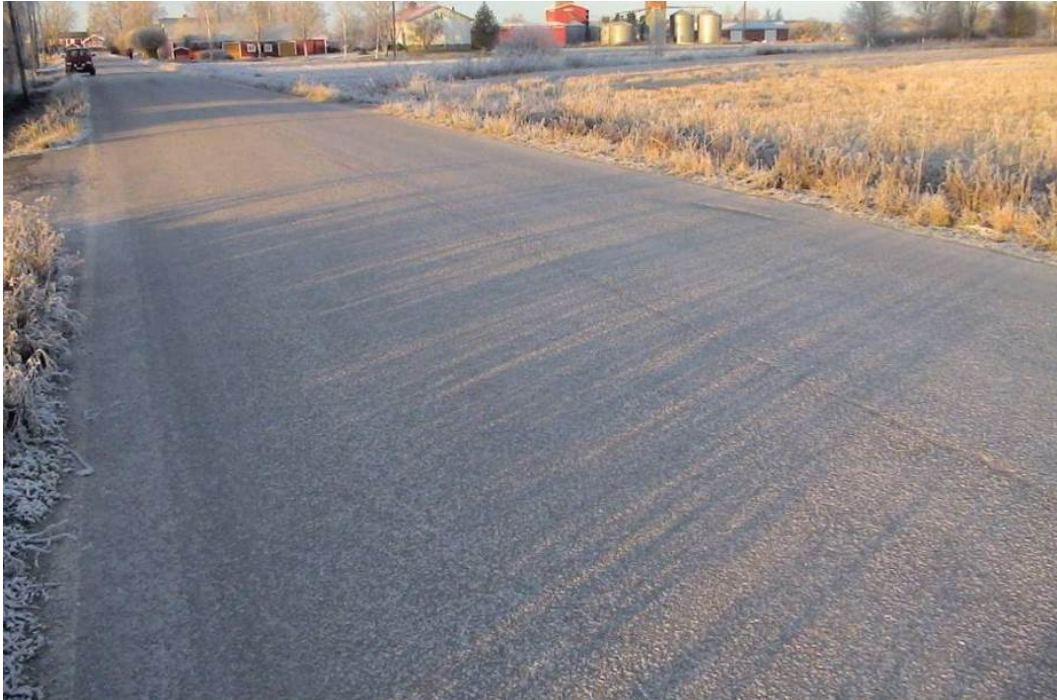
Tien 17560 pl 200–400 kunto tarkastettiin silmämääräisesti 3.12.2009. Kuvassa 2.5.1 on esitetty yleisnäkymää koealueesta. Koekohdealueella ojissa ei ollut juurikaan vettä. Koekohteen ulkopuolinen alue näytti olevan pääosin kunnossa, mutta tien keskilinjalla oli paikoitellen lieviä alkavan kulumisen tai painumisen merkkejä.

Kuva 2.5.1. Yleiskuva koekohdealueesta 3.12.2009 Polyroad-alueen puolesta välistä tien alkua kohden.

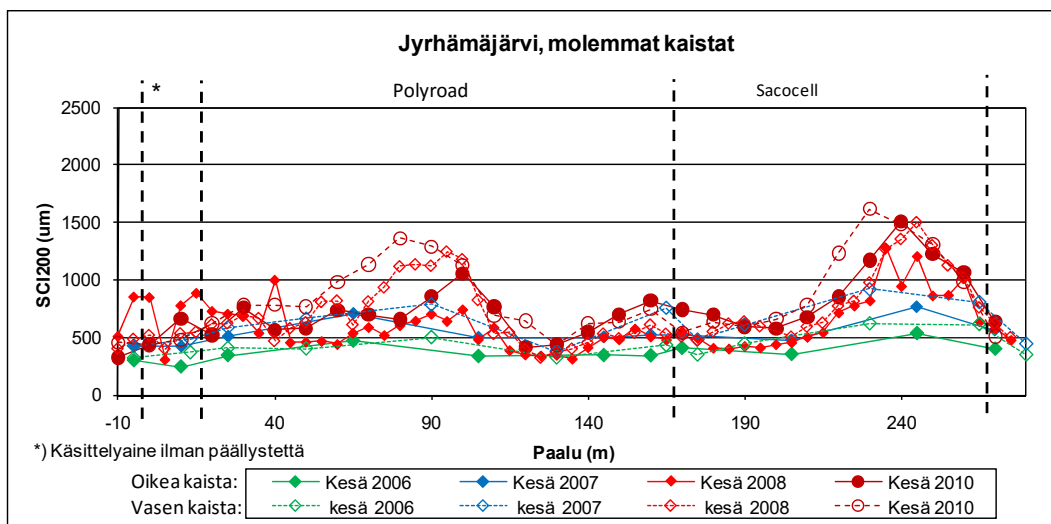
Kuvassa 3.3.1 on esitetty kesinä 2006–2008 ja 2010 tehdyistä PPL-mittauksista määritetyt SCI200-indeksit molemmilta kaistoilta. Kuvien perusteella SCI200-arvo on kasvanut ensimmäisestä mittausvuodesta alkaen. Arvot ovat olleet hieman suurempia vasemmalta kaistalla. Vuonna 2006 SCI200-arvot olivat 400–500 μm ja seuraavana vuonna pääosin 500–800 μm . Kuvasta havaitaan, että kahdessa kohdassa, pl 70–100 ja pl 220–260, SCI200-arvot olivat vuosina 2008 ja 2010 jopa yli 1000 μm . Pelkän SCI200-indeksin perusteella Jyrhämäjärven koekohteen kantavuus voidaan luokitella huonoksi tai erittäin huonoksi. Suurimpien SCI-arvojen kohdalla päällyste on myös vaurioitunut eniten.

Kuva 3.3.1. Jyrhämäjärven koekohteen kesällä tehdyistä PPL-mittauksista määritetyt SCI200 -indeksit. Täytetyt merkit yhtenäisellä viivalla ovat oikealta kaistalta ja avonaiset merkit katkoviivalla vasemmalta kaistalta tehdyistä mittauksista.

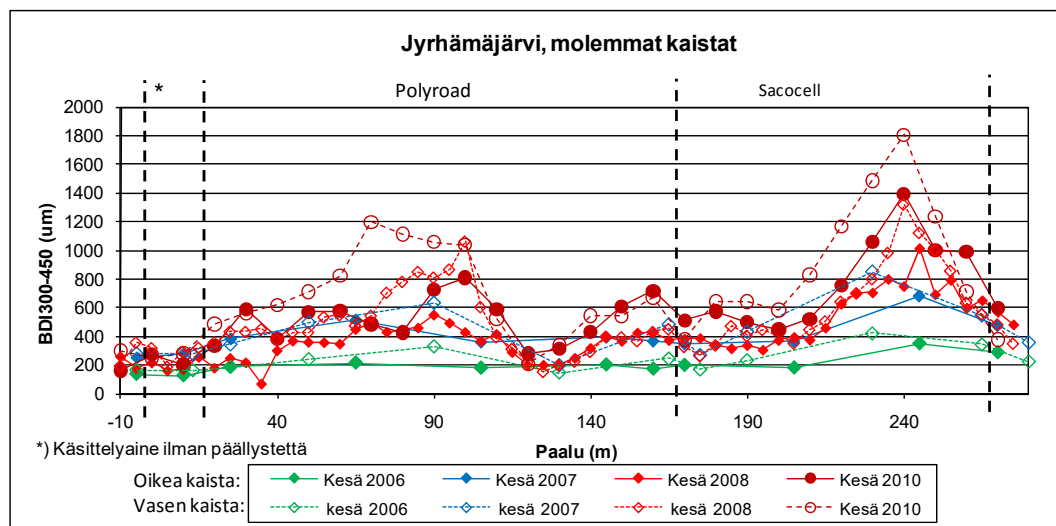
Kuvassa 3.3.2 on esitetty kesinä 2006–2008 tehdyistä PPL-mittauksista määritetyt BDI300–450-indeksit molemmilta kaistoilta. Vuonna 2006 BDI300–450-arvot olivat 200–350 μm . Vuosina 2007 ja 2008 ne olivat pääosin 400–500 μm lukuun ottamatta kohtia pl 70–100 ja pl 230–250, joissa arvot olivat jopa kaksi kertaa suurempia. Vuonna 2010 tehdyistä mittauksista määritetyt BDI300–450 -arvot olivat suurempia kuin aiempina vuosina. Lisäksi suurien arvojen alue oli laajentunut. Vuonna 2010 suurimmat BDI300–450-arvot kohdissa pl 60–100 ja pl 210–260 olivat pääsääntöisesti 800–1500 μm . Yleensä vasemman kaistan BDI300–450-arvot ovat olleet suuremmat kuin oikean kaistan arvot. Erittäin korkeat BDI300–450-arvot viittaisivat erittäin märkään tai huonoon kantavan kerroksen alla olevaan materiaaliin, joka voi olla vanhaan rakennekerrokseen sekoittunutta pohjamaata.

Kuva 3.3.2. Jyrhämjärven koekohteen kesällä tehdyistä PPL-mittauksista määritetyt BDI300–450-indeksit. Täytetyt merkit yhtenäisellä viivalla ovat oikealta kaistalta ja avonaiset merkit katkoviivalla vasemmalta kaistalta tehdyistä mittauksista.

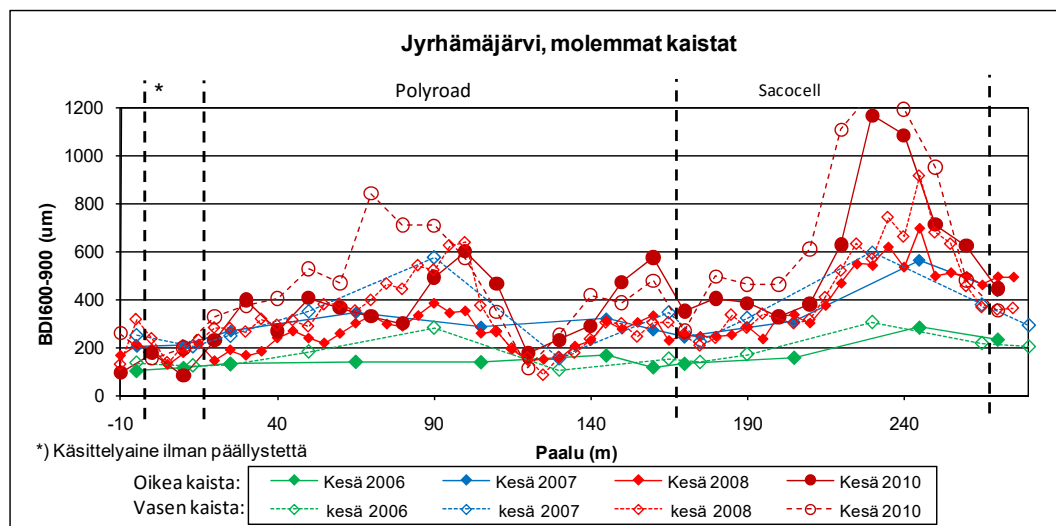
Kuva 3.3.3. Jyrhämjärven koekohteen kesällä tehdyistä PPL-mittauksista määritetyt BDI600–900-indeksit. Täytetyt merkit yhtenäisellä viivalla ovat oikealta kaistalta ja avonaiset merkit katkoviivalla vasemmalta kaistalta tehdyistä mittauksista.

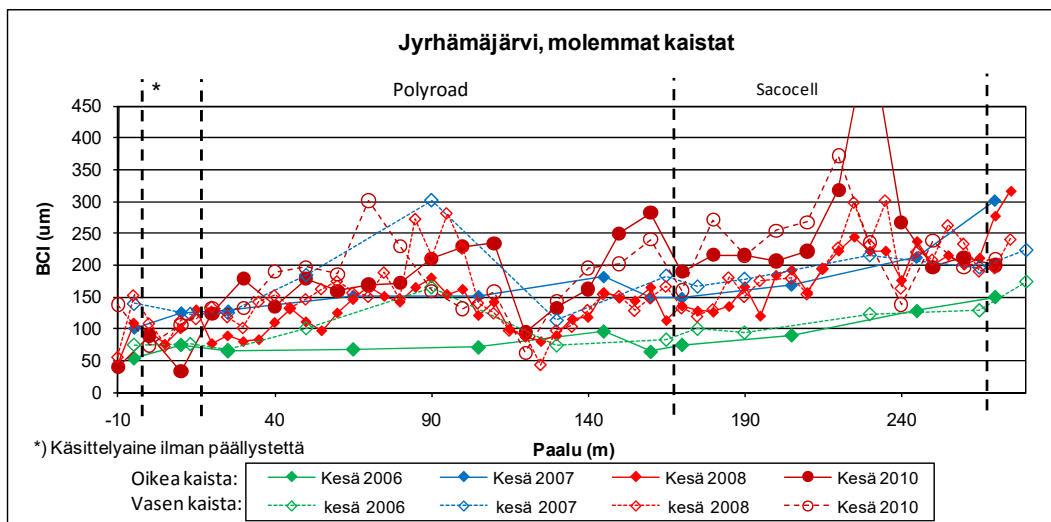
Kuvassa 3.3.4 on esitetty kesinä 2006–2008 ja 2010 tehdyistä PPL-mittauksista määritetyt BCI-indeksit molemmilta kaistoilta. Vuonna 2006 BCI-arvot olivat 50–150 μm . Seuraavana kahtena vuotena ne olivat pääosin 100–250 μm , jolloin korkeimmat arvot olivat kohdissa pl 80–100 ja pl 220–240. Vuonna 2010 BCI-arvot olivat suurempia kuin aikaisempina vuosina ollen pääosin 150–300 μm . Polyroad-alueella suurimmat BCI-arvot vuonna 2010 olivat kohdissa pl 70–110 ja 130–150 sekä Sacocell-alueella kohdassa pl 220–230, jossa suurin BCI-arvo oli 570 μm . Yleensä vasemmalta kaistalta määritetyt BCI-arvot olivat suuremmat kuin oikealta kaistalta määritetyt arvot, mutta vuonna 2010 kaistojen välinen suuruusjärjestys vaihteli eripituisissa osissa. Pelkästään BCI-arvojen perusteella tien kantavuus on heikko tai erittäin heikko ja vaikuttaisi, että paaluluvun kasvaessa BCI-arvot keskimäärin suurenevät.

Kuva 3.3.4. Jyrhämäjärven koekohteen kesällä tehdyistä PPL-mittauksista määritetyt BCI-indeksit. Täytetyt merkit yhtenäisellä viivalla ovat oikealta kaistalta ja avonaiset merkit katkoviivalla vasemmalta kaistalta tehdyistä mittauksista.
